INFORME DE VISITA DE CONTROL
N° 036-2025-OCI/0413-SVC

VISITA DE CONTROL
COMISARÍAS BÁSICAS DE JUNÍN Y CARHUAMAYO DE LA REGIÓN POLICIAL JUNÍN, JUNÍN, JUNÍN

"SERVICIOS POLICIALES, DENUNCIAS, INFRAESTRUCTURA Y DOTACIÓN POLICIAL EN LAS COMISARÍAS PNP JUNÍN Y CARHUAMAYO"

JUNÍN, 06 DE NOVIEMBRE DE 2025

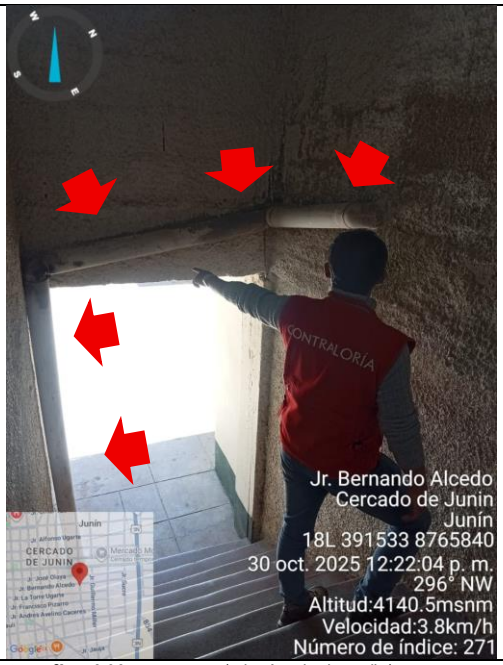
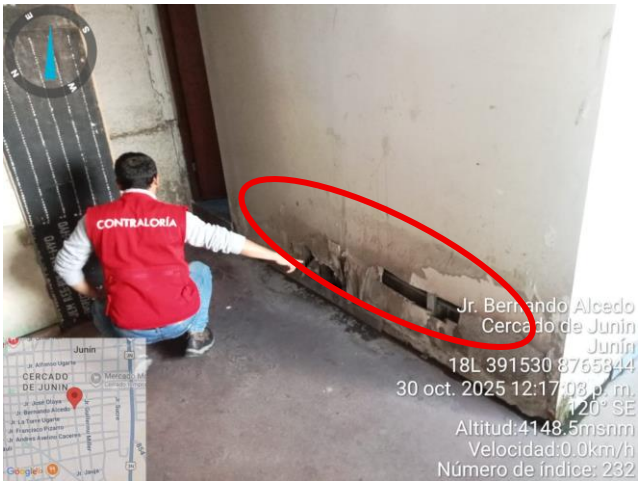
Panel Fotográfico n.° 04
Instalaciones Sanitarias – Tuberías de desagüe expuestas

Fotografía n.° 09: montantes (tuberías de desagüe) expuesta, por fuera de los muros.	**Fotografía n.° 10:** Tuberías de desagüe de los baños expuestas.

Fotografía n.° 11: Desprendimientos de cerámicas en los SS.HH.

Fotografía n.° 12: Desprendimientos de cerámicas en los SS.HH.

Así también que, existen tuberías de desagüe de 4" de desagüe (montante) la cual esta pegada a los muros de la escalera, tuberías del baño del segundo piso que están expuestas, hecho que transgrede la Norma IS.010 "Instalaciones Sanitarias para Edificaciones", ya que en el acápite 6.2 Red de Colección señala: f) los montantes deberán ser colocadas en ductos o espacios especialmente previstos para tal fin y cuyas dimensiones y accesos permitan su instalación, reparación, revisión o remoción.

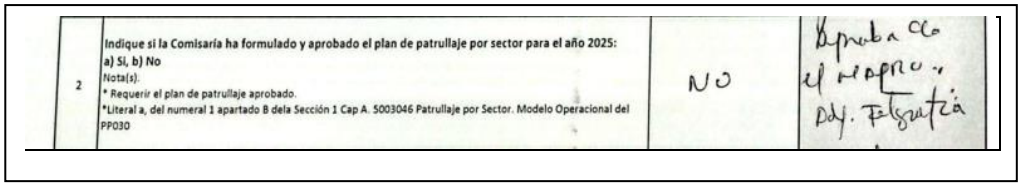
Imagen n.° 01
FORMATO N° 01: COMISARÍAS – SERVICIOS POLICIALES

2	Indique si la Comisaría ha formulado y aprobado el plan de patrullaje por sector para el año 2025: a) Sí, b) No Nota(s). * Requerir el plan de patrullaje aprobado. *Literal a, del numeral 1 apartado B dela Sección 1 Cap A. 5003046 Patrullaje por Sector. Modelo Operacional del PP030	NO	Aprueba CC o el MAPRO. Adj. Fotografía

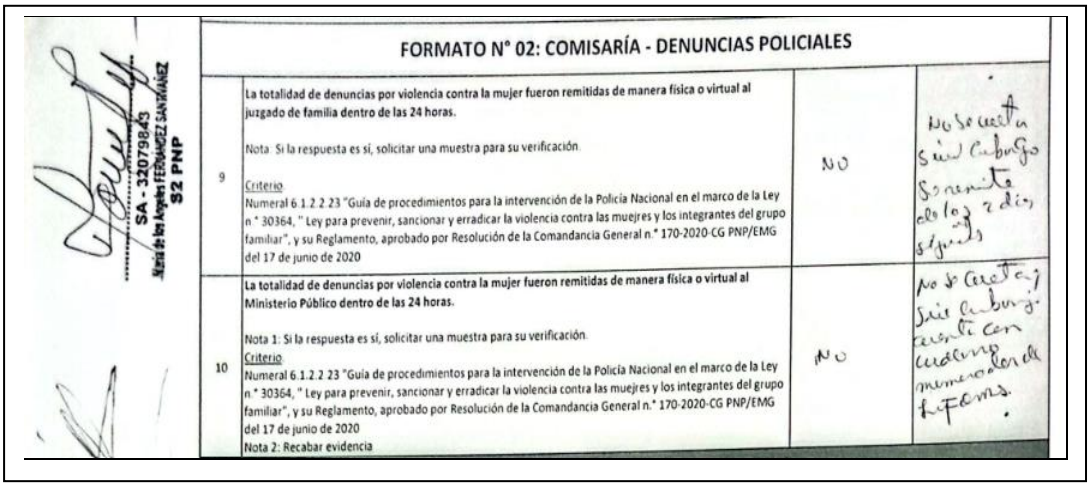
Imagen n.° 03
Formato n° 02: Comisaria - Denuncias Policiales

FORMATO N° 02: COMISARÍA - DENUNCIAS POLICIALES		
9	**La totalidad de denuncias por violencia contra la mujer fueron remitidas de manera física o virtual al juzgado de familia dentro de las 24 horas.** Nota: Si la respuesta es sí, solicitar una muestra para su verificación. Criterio Numeral 6.1.2.2.23 "Guía de procedimientos para la intervención de la Policía Nacional en el marco de la Ley n.° 30364, " Ley para prevenir, sancionar y erradicar la violencia contra las muejres y los integrantes del grupo familiar", y su Reglamento, aprobado por Resolución de la Comandancia General n.° 170-2020-CG PNP/EMG del 17 de junio de 2020	NO	No se cuenta sin embargo se remite a los 2 días siguientes
10	**La totalidad de denuncias por violencia contra la mujer fueron remitidas de manera física o virtual al Ministerio Público dentro de las 24 horas.** Nota 1: Si la respuesta es sí, solicitar una muestra para su verificación. Criterio Numeral 6.1.2.2.23 "Guía de procedimientos para la intervención de la Policía Nacional en el marco de la Ley n.° 30364, " Ley para prevenir, sancionar y erradicar la violencia contra las muejres y los integrantes del grupo familiar", y su Reglamento, aprobado por Resolución de la Comandancia General n.° 170-2020-CG PNP/EMG del 17 de junio de 2020 Nota 2: Recabar evidencia	NO	No se cuenta sin embargo cuenta con cuaderno memorando de 4 fojas.

Al respecto, se puede evidenciar que no se estaría remitiendo dentro de las 24 horas las denuncias policiales por violencia contra la mujer a las instancias correspondientes en relación a la "Guía de Procedimientos para la intervención de la policía nacional en el marco de la Ley n.° 30364".

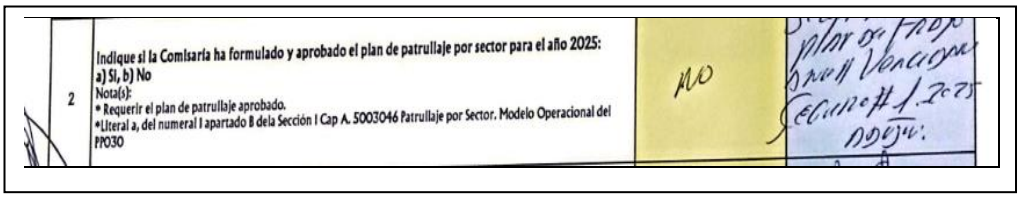
Imagen n.° 04
FORMATO N° 01: COMISARÍAS – SERVICIOS POLICIALES

2	Indique si la Comisaría ha formulado y aprobado el plan de patrullaje por sector para el año 2025: a) Si, b) No Nota(s): * Requerir el plan de patrullaje aprobado. *Literal a, del numeral I apartado B dela Sección I Cap A. 5003046 Patrullaje por Sector. Modelo Operacional del PP030	NO	Plan de Trab. Anual Vecindario Seguro 2025 no hay.
