INFORME DE VISITA DE CONTROL
N° 029-2025-OCI/0411-SVC

VISITA DE CONTROL
COMISARÍA PNP HUANCAYO Y EL TAMBO
DISTRITOS DE HUANCAYO Y EL TAMBO, PROVINCIA DE HUANCAYO, DEPARTAMENTO DE JUNÍN

"SERVICIOS POLICIALES, DENUNCIAS, INFRAESTRUCTURA Y DOTACIÓN POLICIAL EN LAS COMISARÍAS DE HUANCAYO Y EL TAMBO"

PERÍODO DE EVALUACIÓN:
DEL 29 DE OCTUBRE AL 7 DE NOVIEMBRE DE 2025

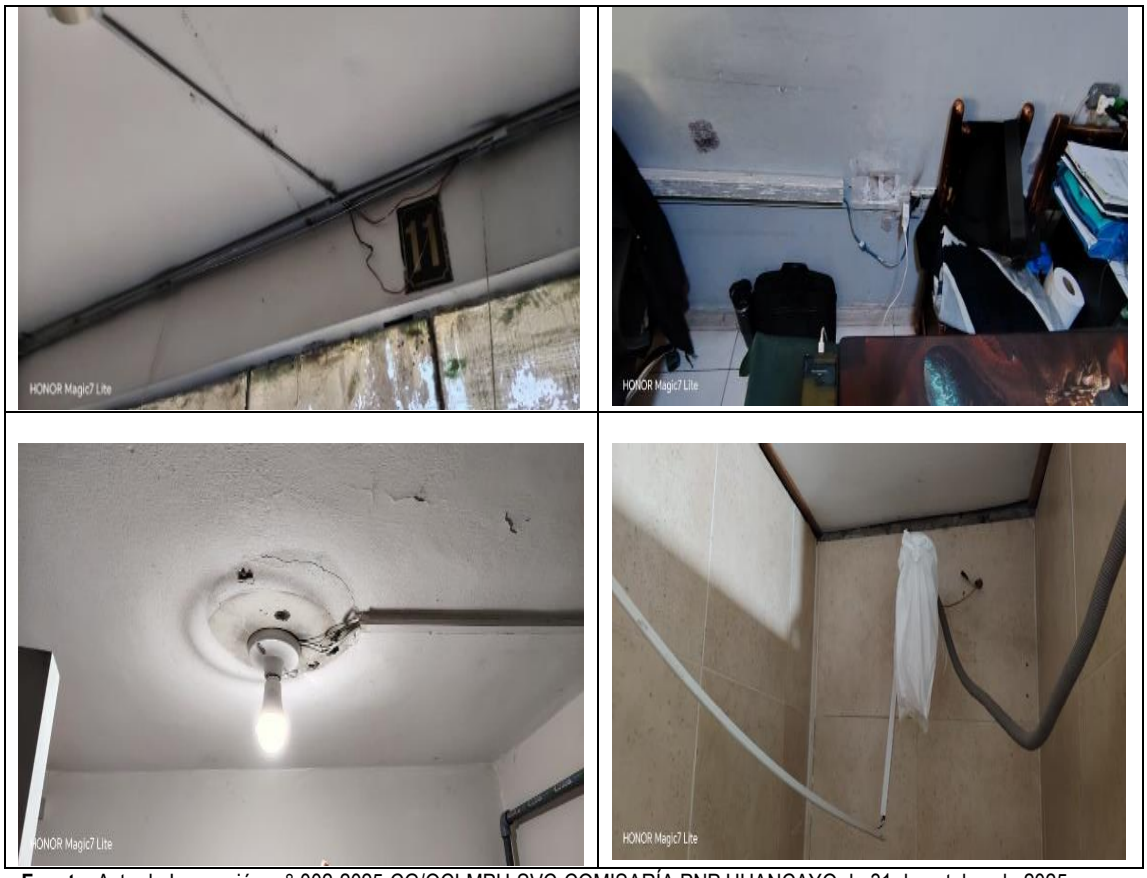
Finalmente, se evidenció condiciones de riesgo debido a la existencia de instalaciones eléctricas expuestas y adaptaciones informales en distintas áreas de dicha sede policial; condición que se evidencia en la imagen siguiente:

Imagen n.° 7
Se evidencia presencia de instalaciones eléctricas expuestas y adaptaciones informales en el interior de las oficinas, dormitorios y servicios higiénicos.

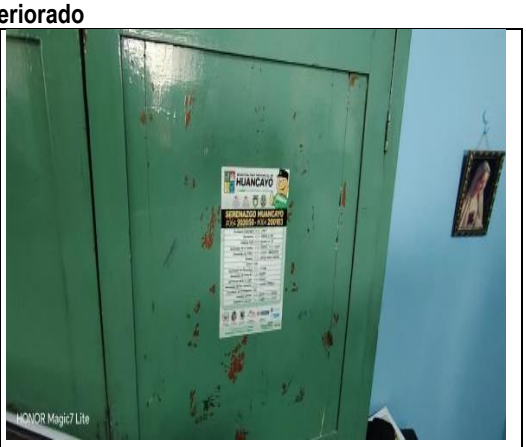
Imagen n.° 10
Se evidencia que el mobiliario de madera destinado al almacenamiento de documentos se encuentra antiguo y deteriorado

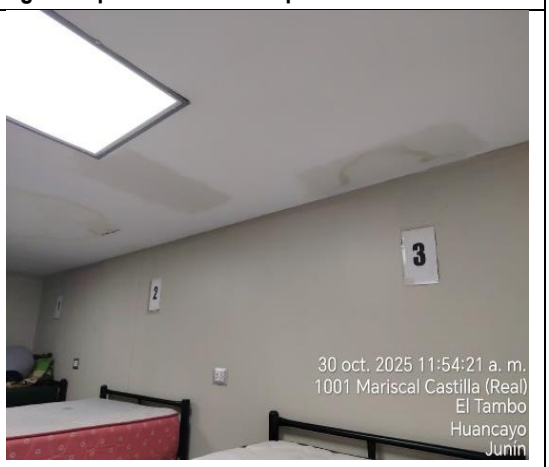
Imagen n.° 17
Deterioro de acabados en cielorraso a causa de humedad por filtraciones de agua en pasadizos del 3er piso y dormitorios del personal policial

Deterioro a causa de filtraciones de agua en pasadizos del 3er piso

Deterioro a causa de filtraciones de agua en dormitorios del personal policial

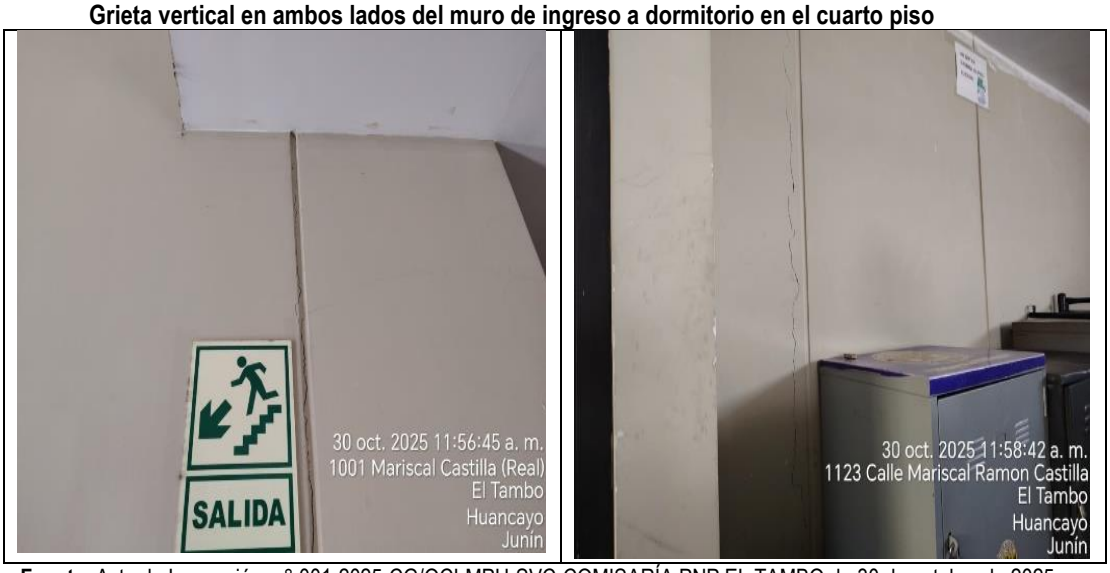
Finalmente, se evidenció condiciones de riesgo debido a la existencia de grieta vertical a ambos lados del muro de ingreso a dormitorio en el cuarto piso de dicha sede policial; condición que se evidencia en la imagen siguiente:

Imagen n.° 20
Grieta vertical en ambos lados del muro de ingreso a dormitorio en el cuarto piso
